PROJEKT ARCHITEKTONICZNO-BUDOWLANY

REMONT BUDYNKU KOŚCIOŁA – REMONT ELEWACJI

I WYMIANA POKRYCIA DACHOWEGO WIEŻY ORAZ

WZMOCNIENIE WIĘŻBY DACHOWEJ

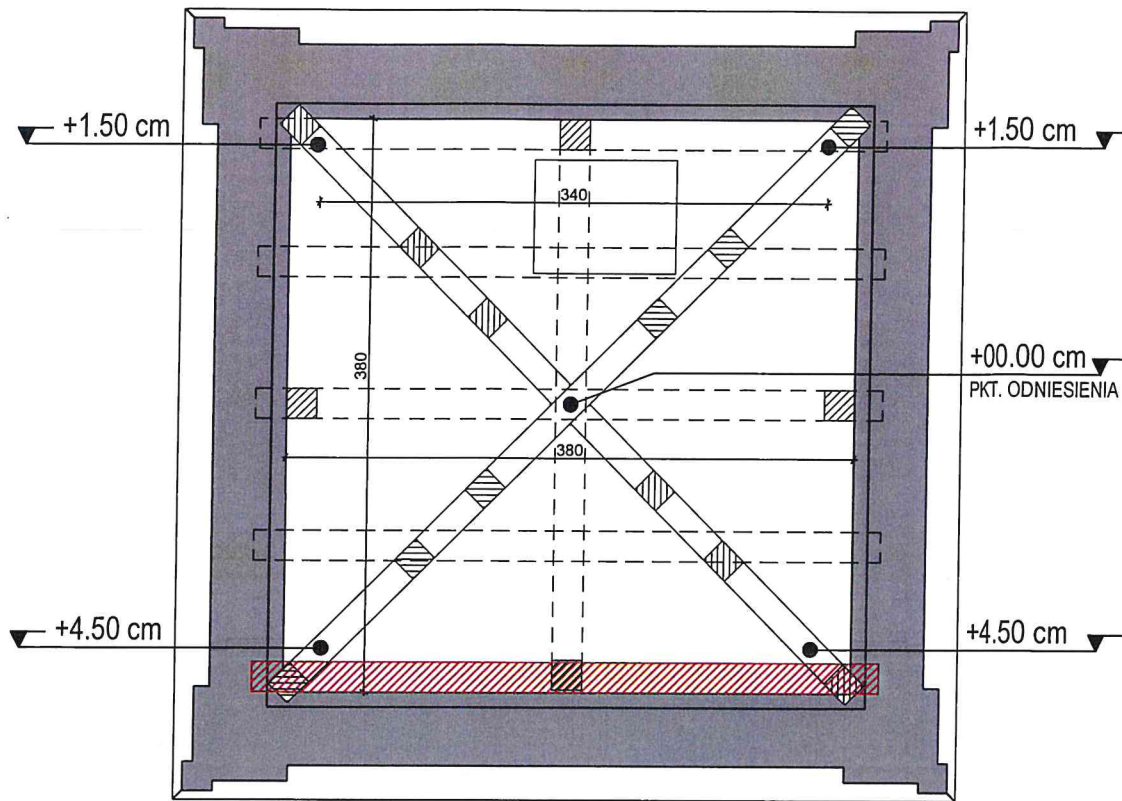
POZIOM +4

Pomiary laserem podczas inwentaryzacji wykazały różnice poziomu drewnianej podstawy konstrukcji wieży ok. 3 cm na stronę.

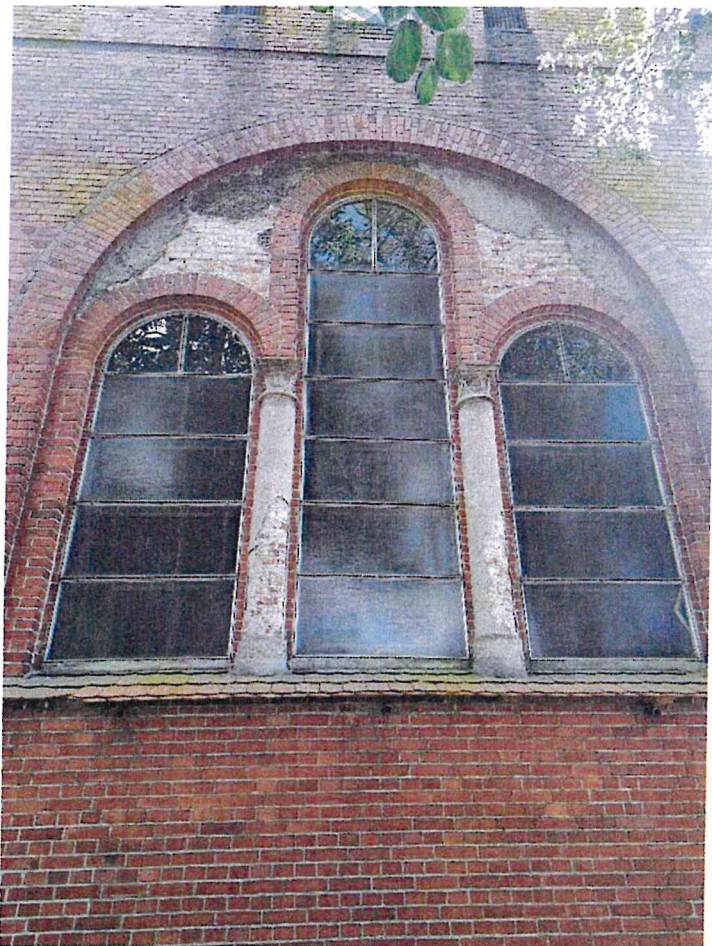
Fot 7. Stan zachowania fragmentu wschodniej ściany prezbiterium. Widoczne znaczne uszkodzenia w obrębie tynku i detalu sztukatorskiego wykonanego.

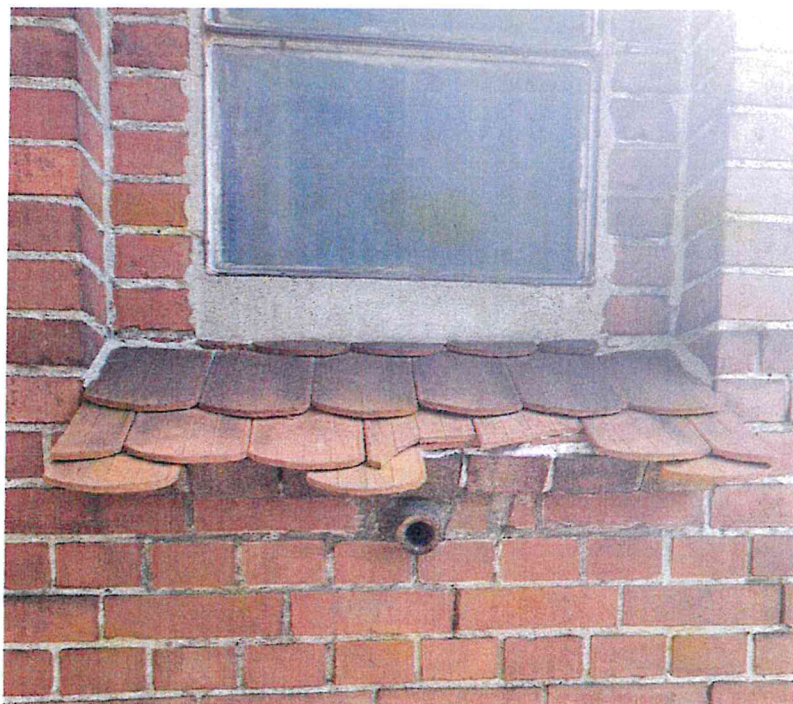
Fot 8. Uszkodzenia w obrębie parapetów wykonanych z dachówki ceramicznej.

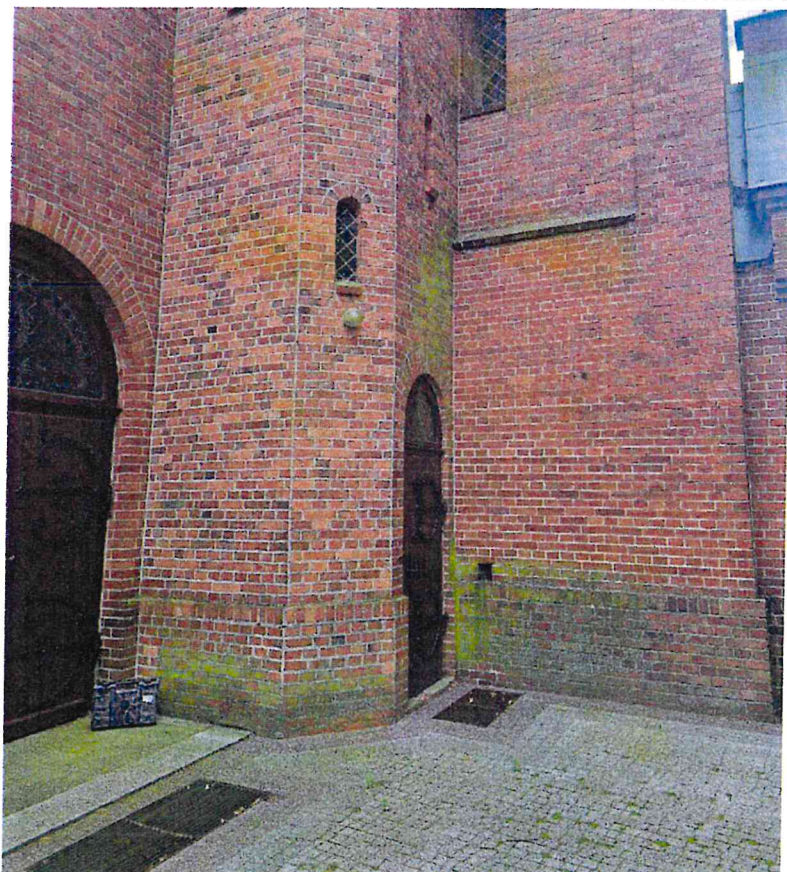
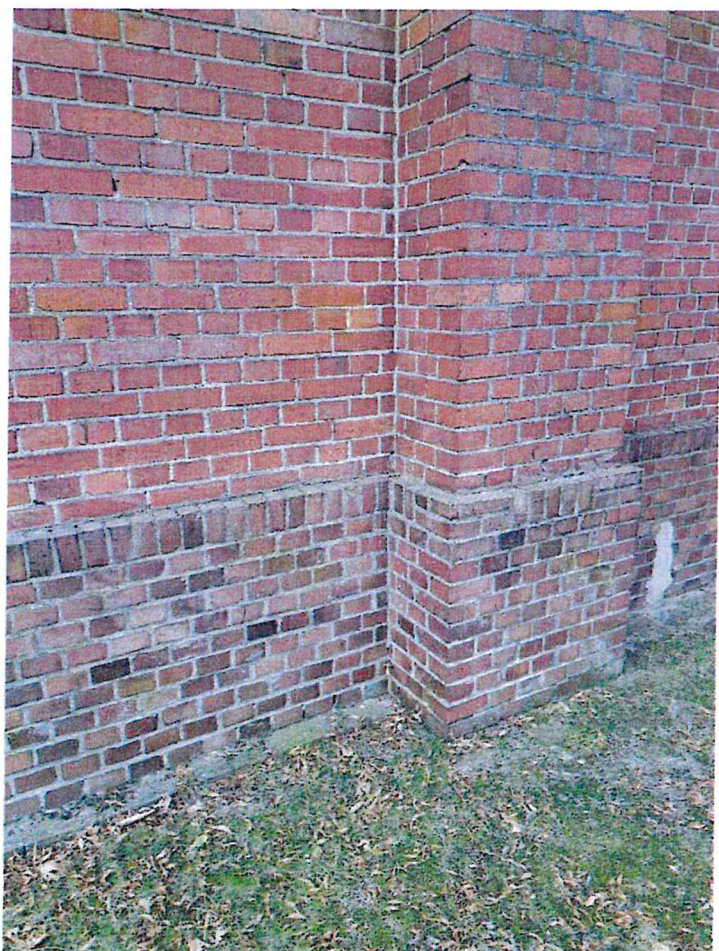
Fot 9 i 10 (poniżej) . Stan zachowania patii cokołowej. Widoczne znaczna korozja biologiczna w obrębie narożnika północno-wschodniego wieży. W części cokołowej pojawiły się wykwity soli.

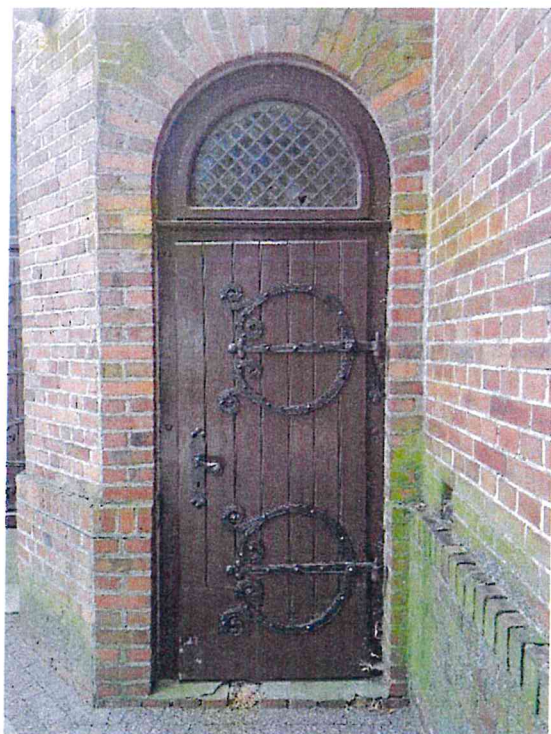
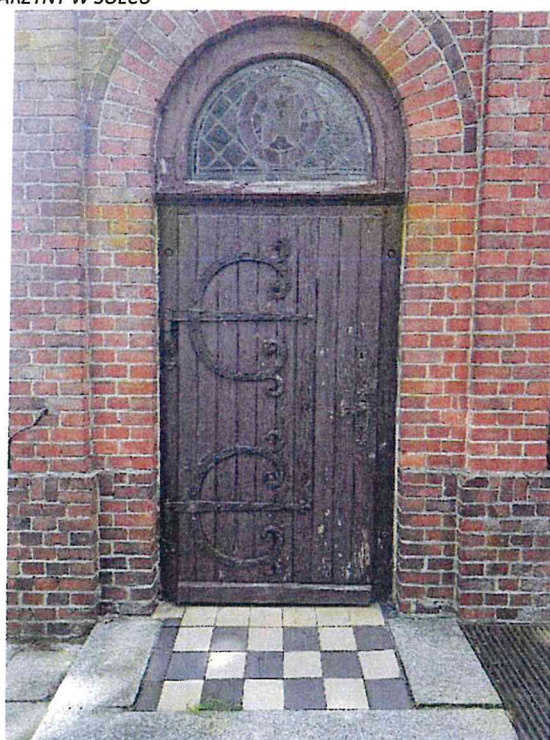
Fot 11 - 13 Ogólny Stan zachowania fragmentu stolarki. Wszystkie drzwi reprezentują podobny typ i posiadają wspólne cechy stylistyczne.

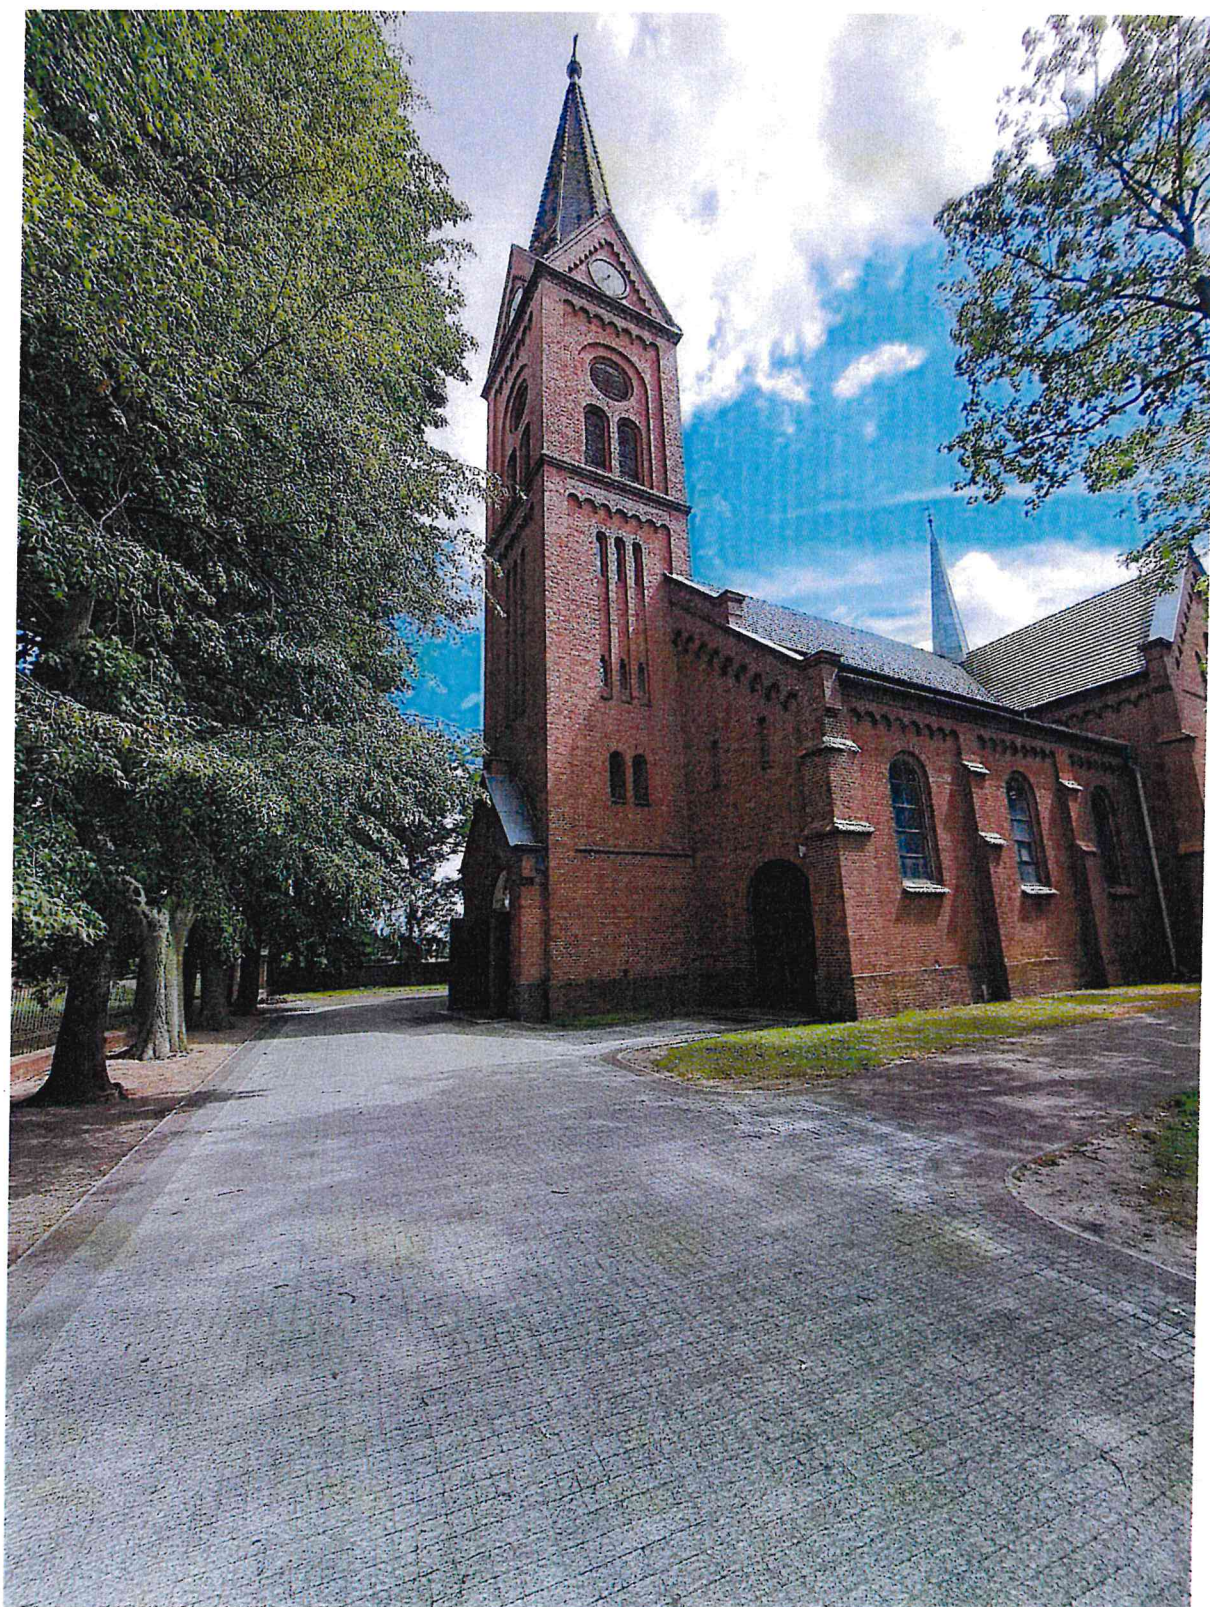
Fot 14. Ogólny stan zachowania wieży wraz z nawą zachodnią.

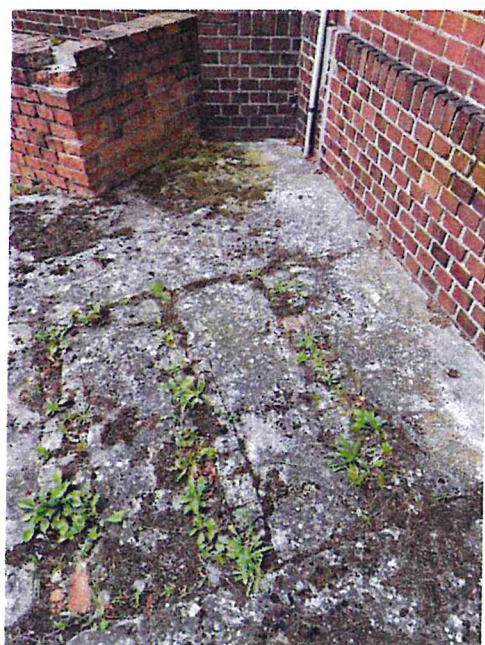
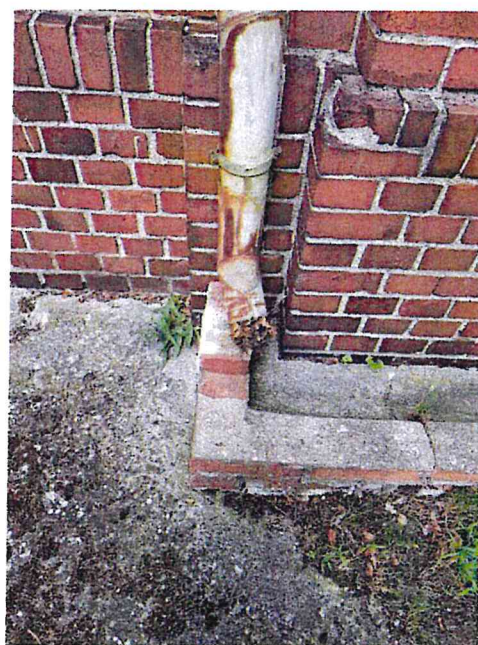
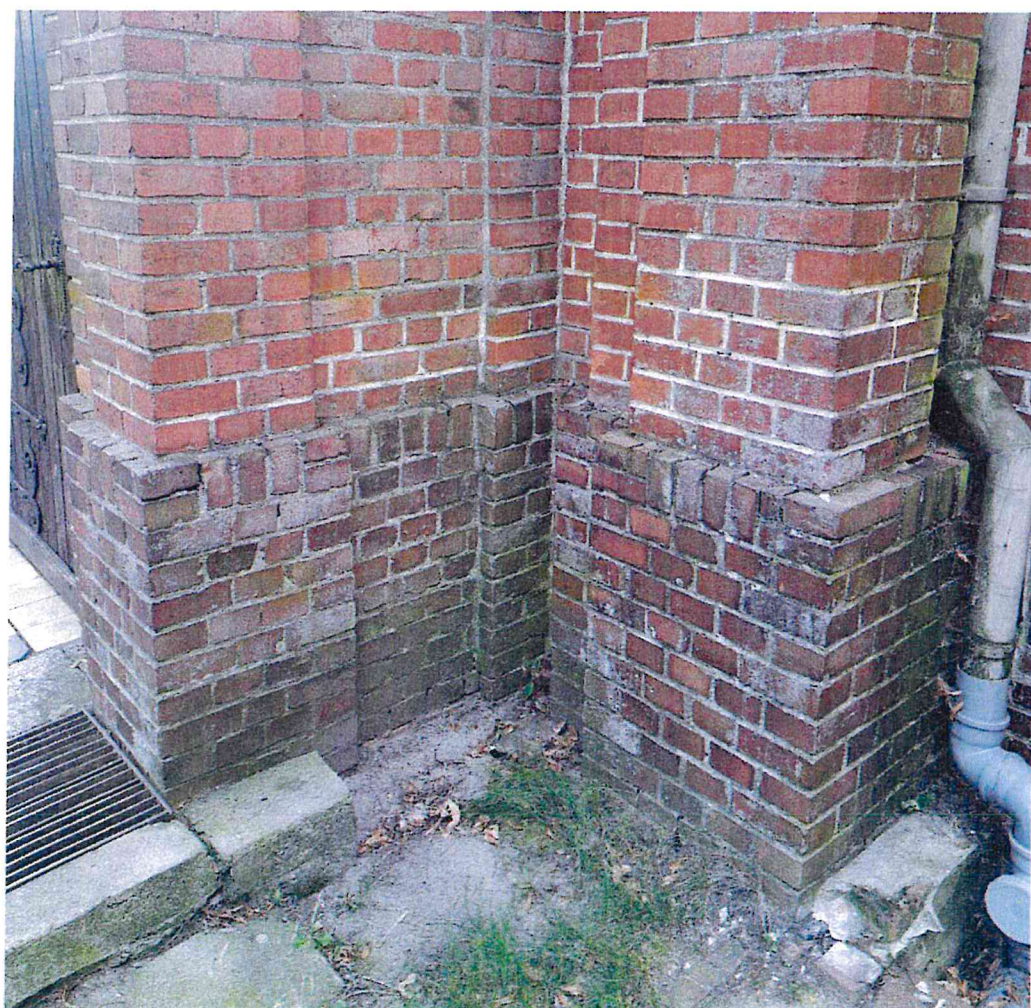
Fot 15-18. Główne powody zawilgocenia murów w obrębie prezbiterium.
