PROJEKT ARCHITEKTONICZNO-BUDOWLANY

REMONT BUDYNKU KOŚCIOŁA – REMONT ELEWACJI

I WYMIANA POKRYCIA DACHOWEGO WIEŻY ORAZ

WZMOCNIENIE WIĘŻBY DACHOWEJ

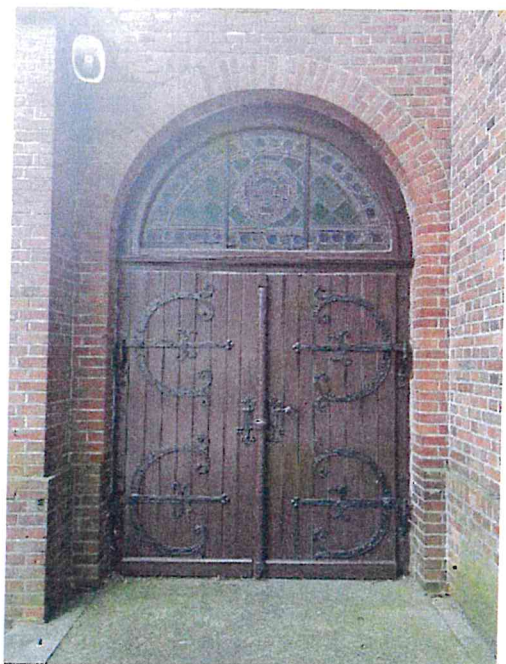
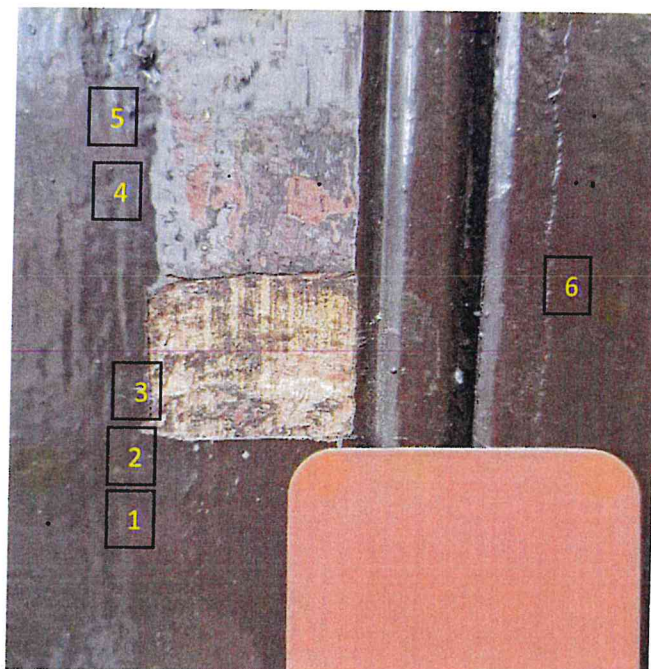
Odkrywka nr 1. Wykonana na fragmencie drzwi w nawie zachodniej kościoła.

Nr warstwy	Faza chronologiczna	Datowanie	Charakterystyka	barwa
1	I	Okolo 1908 roku	Podłoże drewniane – drewno sosnowe	naturalna
2	I	Okolo 1908 roku	Warstwa pokostu	brązowa
3	II	Okolo 1908 roku	Warstwa malarska	Czerwono-brązowa
4	IV	XX wiek	Warstwa malarska – podkład pod mazerunek	ugrowa
5	V	XX wiek	Warstwa malarska – dekoracja malarska (mazerunek)	brązowa
6	VI	XX wiek	Warstwa malarska	brązowa
	VII	XX wiek	Warstwa malarska	Fioletowa
	VIII	XX wiek	Warstwa malarska	pomarańczowa
	XIX	XX wiek	Warstwa malarska	szara
	X	XX wiek	Warstwa malarska	brązowa

Wnioski: Na podstawie wykonanej odkrywki stratygraficznej zidentyfikowano podłoże z drewna sosnowego oraz w następnej warstwie stratygraficznej – pokost lniany (2) Pierwotna kolorystyka zbliżona była do odcienia oranżo-czerwonego (NCS 3560 y 60 R), w kolejnej warstwie zidentyfikowano warstwę podkładową pod mazerunek oraz fragmenty zachowanej dekoracji. W kolejnej warstwie chronologicznej zidentyfikowano brązowe, monochromatyczne opracowanie malarskie, fioletowe, ciemno-oranżowe, błękitno-szare oraz ciemnobrązowe. Wszystkie przemalowania wykonano w technice olejnej.

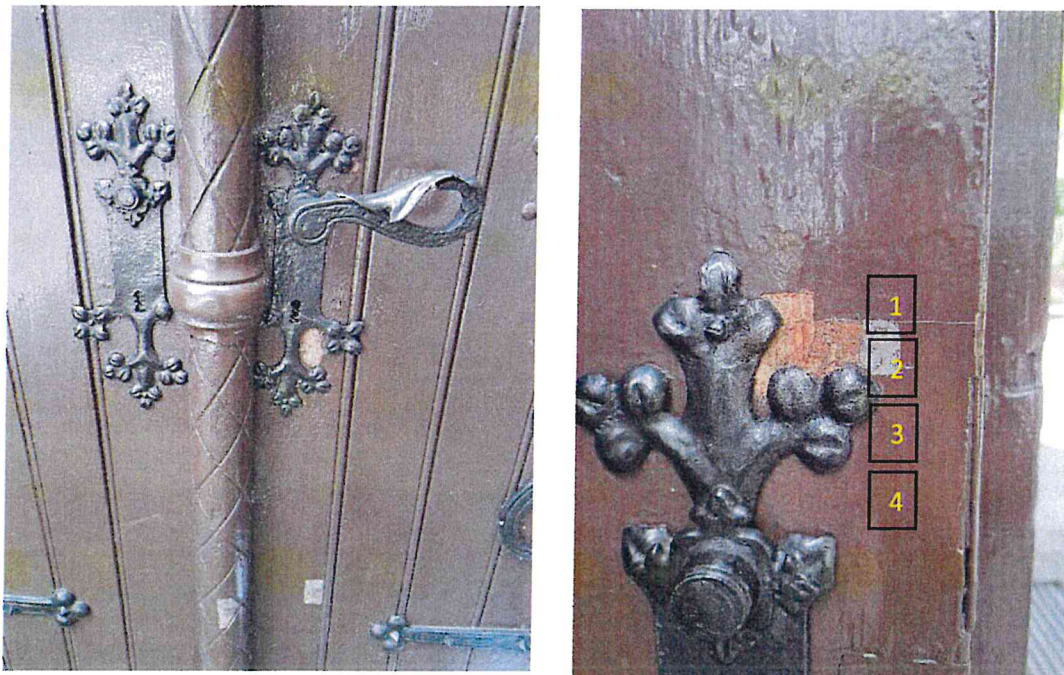
Odkrywka nr 2. Wykonana na fragmencie drzwi głównych prowadzących do kościoła

Nr warstwy	Faza chronologiczna	Datowanie	Charakterystyka	barwa
1	I	XX w.	Podłoże drewniane - sosnowe	naturalna
2	I	XX w.	Warstwa malarska	czerwono-bordowa
3	II	XX w.	Warstwa malarska	brązowa
4	III	XX w	Warstwa malarska	czerwono-bordowa

Wnioski: Na podstawie wykonanej odkrywki stratygraficznej zidentyfikowano podłoże z drewna sosnowego oraz w następnej warstwie stratygraficznej – pokost lniany (2) Pierwotna kolorystyka zbliżona była do odcieniu oranżo-czerwonego (NCS 3560 y 60 R), w kolejnej warstwie zidentyfikowano warstwę podkładową pod mazerunek oraz fragmenty zachowanej dekoracji. W kolejnej warstwie chronologicznej zidentyfikowano brązowe, monochromatyczne opracowanie malarskie, fioletowe, ciemno-oranżowe, błękitno-szare oraz ciemnobrązowe. Wszystkie przemalowania wykonano w technice olejnej.

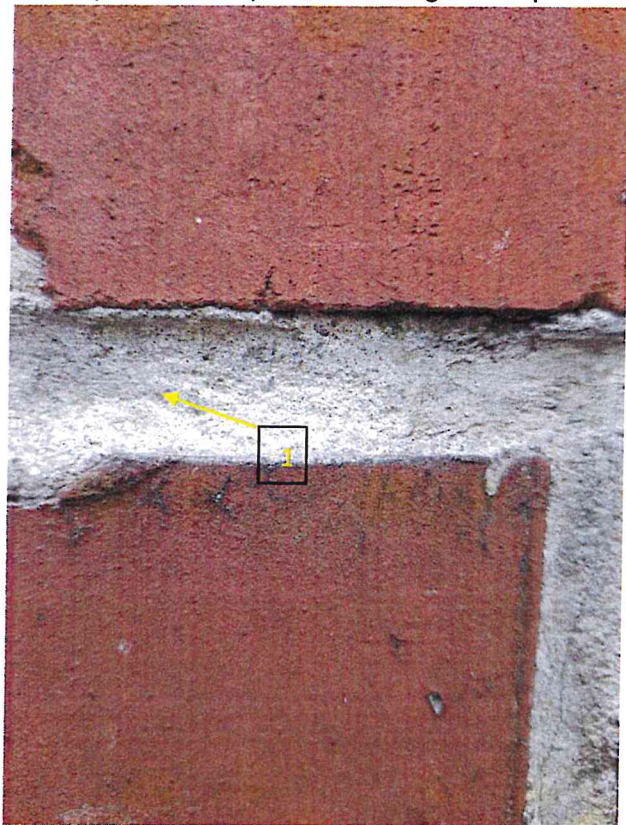
Odkrywka nr 3. Wykonana na fragmencie pierwotnego spoinowania wątku ceglanego.

Wnioski: Na podstawie wykonanej odkrywki sondażowej zidentyfikowano pierwotną zaprawę służącą do spoinowania wątku. Jest to zaprawa wapienno-piaskowa o kolorystyce zbliżonej do złamanej bieli nr 52 / wg wzornika TKF TrassFuge.

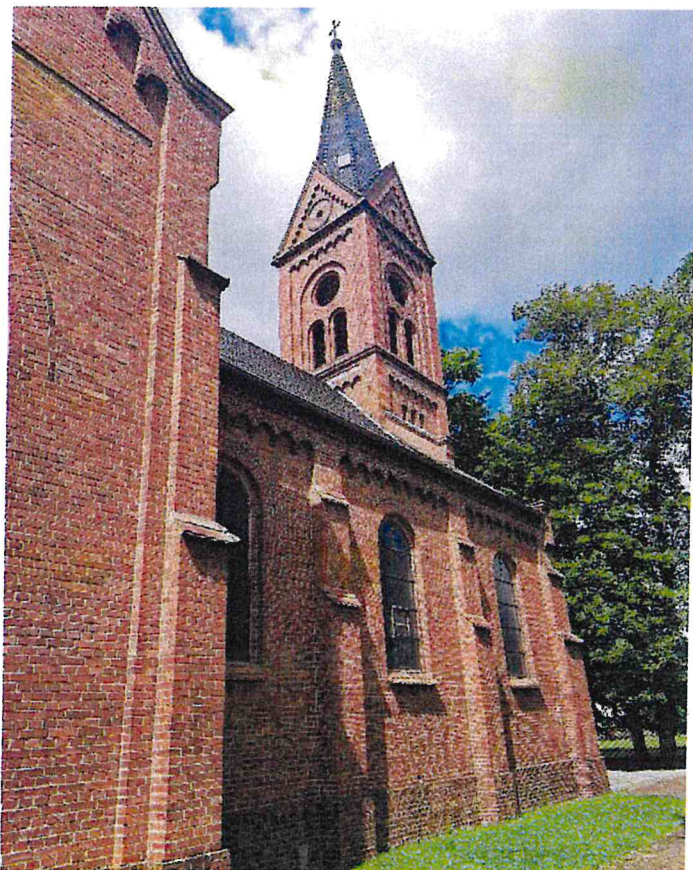
Fot 1. Ogólny stan zachowania kościoła od strony wschodniej w kierunku północnym.

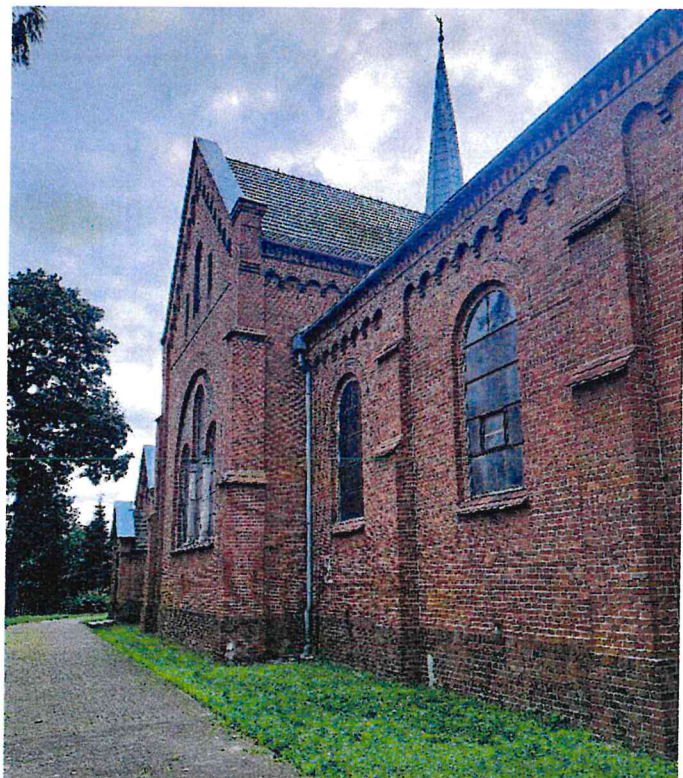
Fot 2. Ogólny stan zachowania kościoła od strony zachodniej w kierunku południowym .

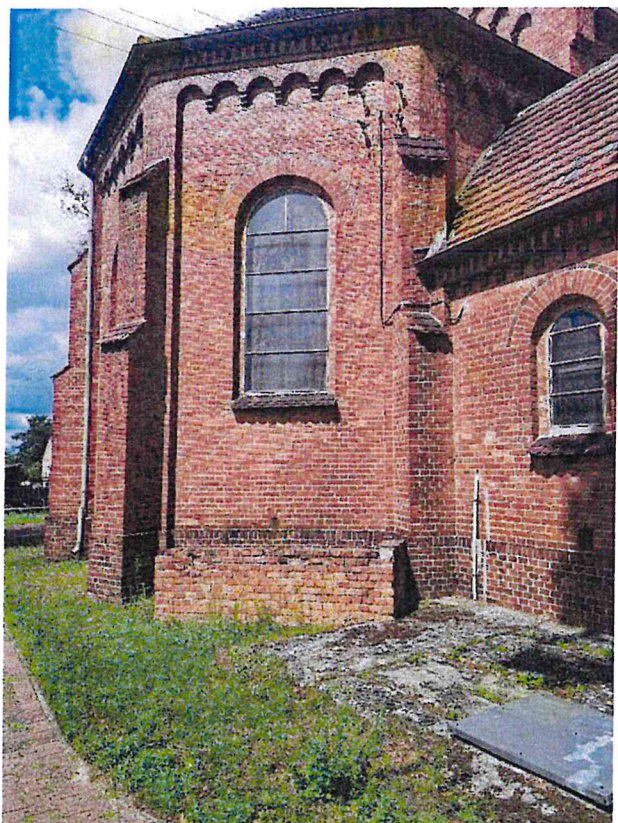
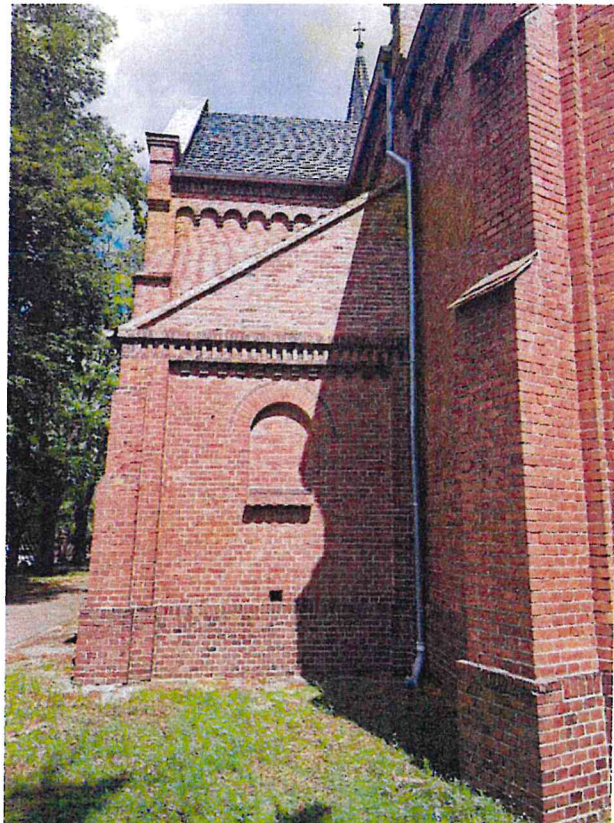
Fot 3 i 4. Ogólny stan zachowania prezbiterium od strony południowej a także zachodniej kaplicy. Widoczna tzw. fałszywa patyna – zabrudzenia o charakterze sadzastym w obrębie ceglanego cokotu.

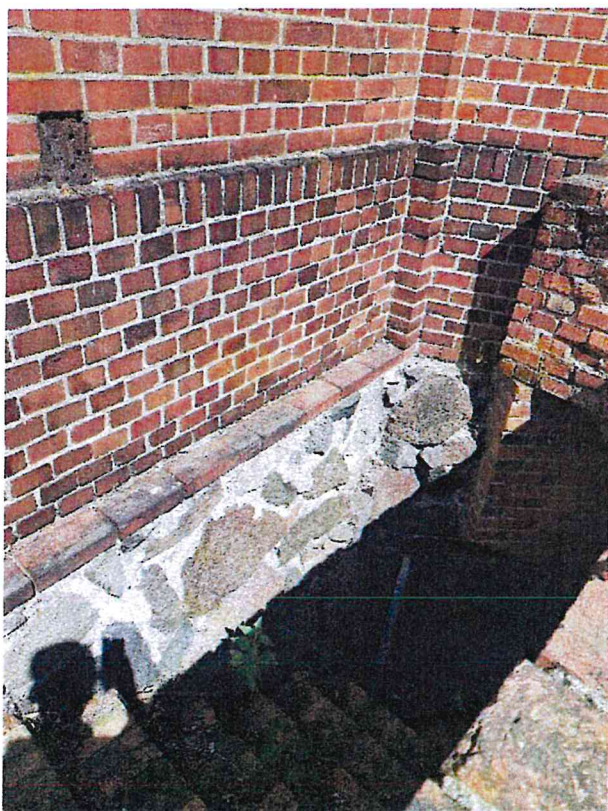
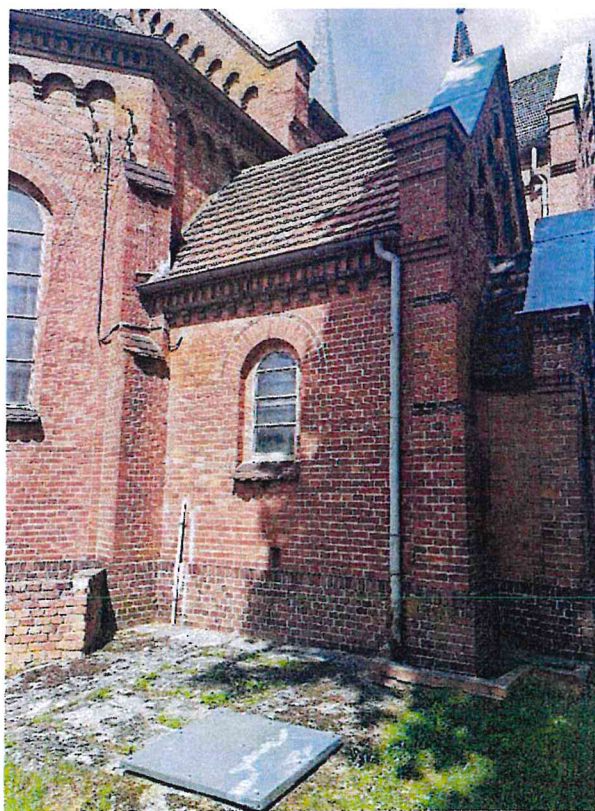
Fot 5 i 6. Stan zachowania fragmentu muru prezbiterium od strony południowej. Widoczny granitowy fundament. Na kolejnym zdjęciu południowa ściana zakrystii z charakterystycznym zębatym gzymsem wspartym na schodkowych konsolach.
